RESUMEN DE DEFICIENCIAS OBSERVADAS POR EL COMITÉ LOCAL DE SÍ SE PUEDE RESPECTO DE LOS EQUIPAMIENTOS RESULTANTES DE LA EJECUCIÓN DE LAS OBRAS DEL ENCAUZAMIENTO DEL BARRANCO DE VALLE GRAN REY

Visita realizada el 18 de febrero de 2016

Autoría del presente informe: Comité local de Sí se puede en Valle Gran Rey

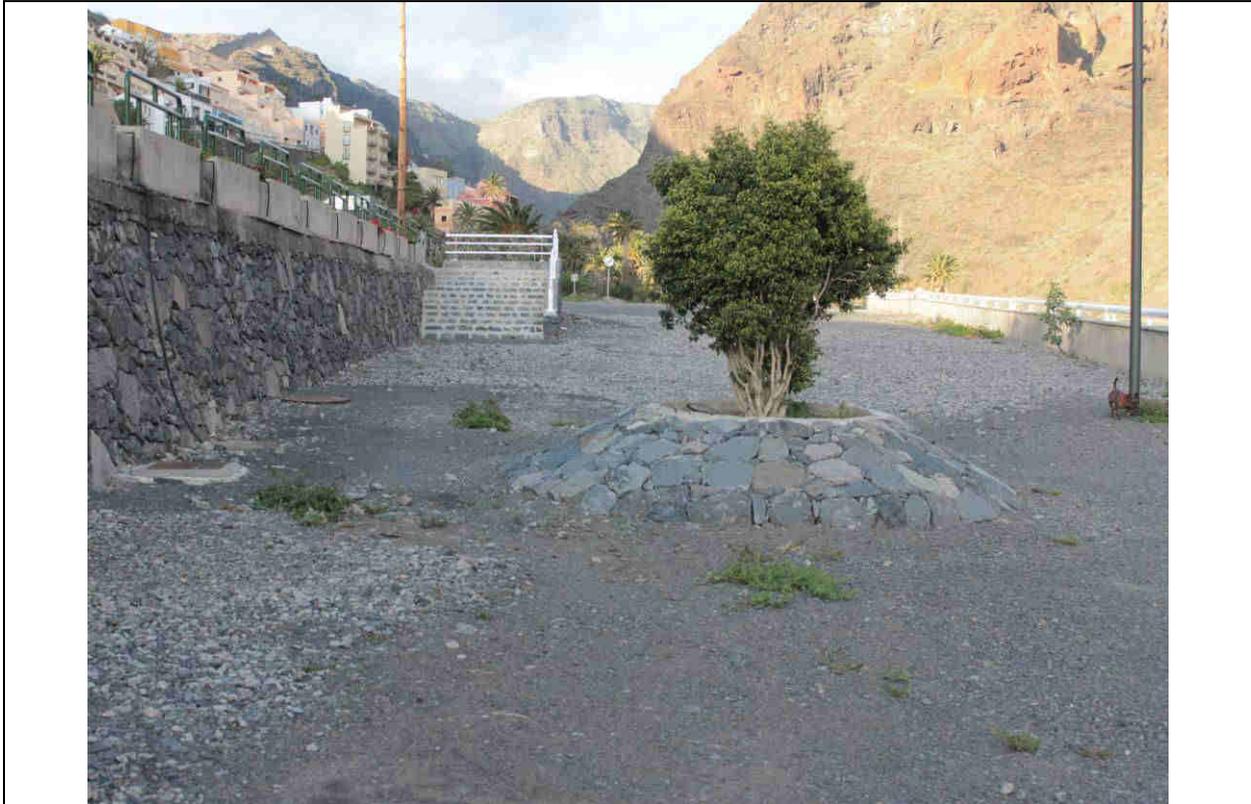
- Las obras parecen inacabadas en la zona de La Pista: no hay urbanización en esta parte, y actualmente el suelo es de grava y tierra, a pesar de tener una jardinera en la mitad y un potente foco, además de unas escaleras que intentan comunicar esta zona con el arcén de la carretera general sin que se cumplan requisitos de seguridad vial para transeúntes ni de accesibilidad para personas con movilidad reducida. Otro aspecto negativo del estado de esta zona inacabada es que la tierra de esta zona, con las lluvias, termina depositándose en la zona urbanizada y provocando suciedad y deterioro.

IMAGEN 1: En la zona de La Pista las obras están inacabadas, suelo de grava y tierras.

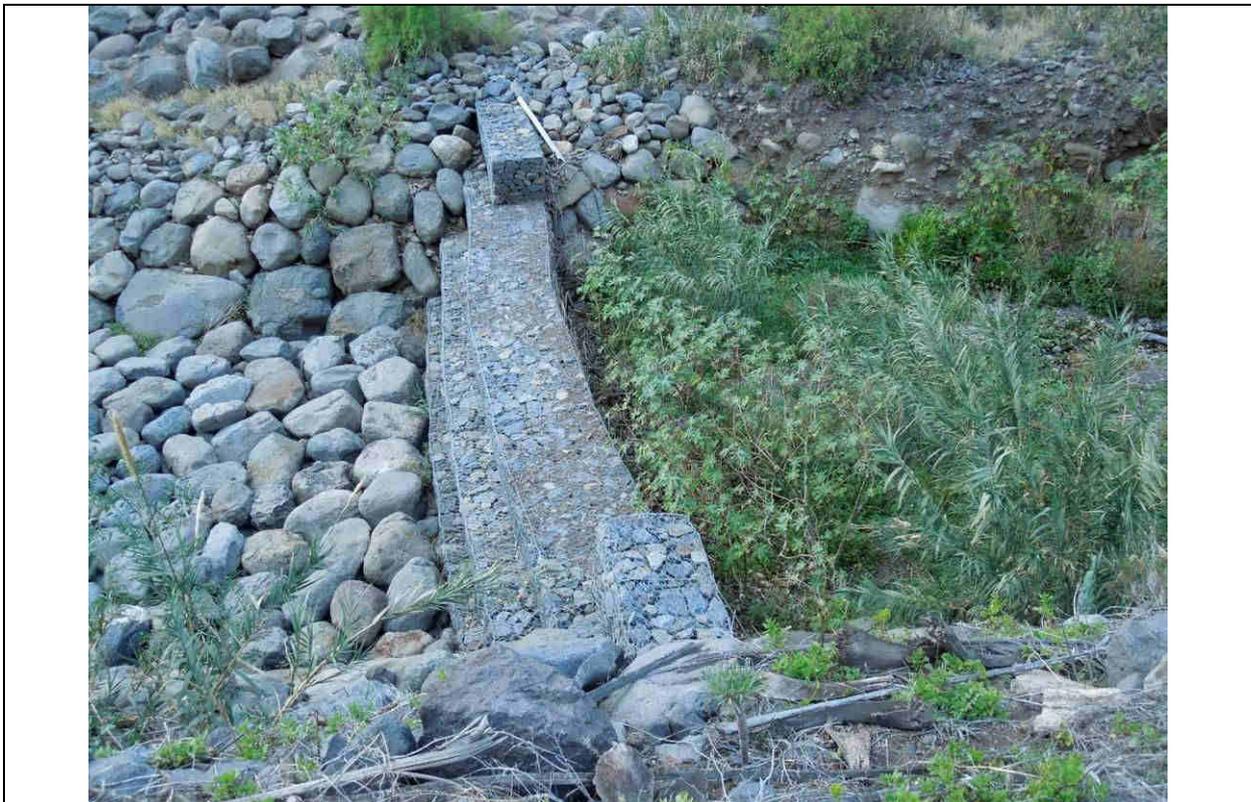
- Se desconoce qué procedimientos se siguen para limpiar las zonas del rastrillo y los azudes, ni qué organismo está obligado en hacerlo. Si esto no se hace regular y convenientemente tras la temporada de lluvia o antes de la misma, entendemos que la funcionalidad de estos dispositivos y elementos de seguridad hidráulica queda menguada.

IMAGEN 2: El rastrillo y los elementos realizados para la disipación de la energía del agua superior (cadena de azudes) necesitan de un correcto mantenimiento para garantizar su funcionalidad en caso de crecidas.

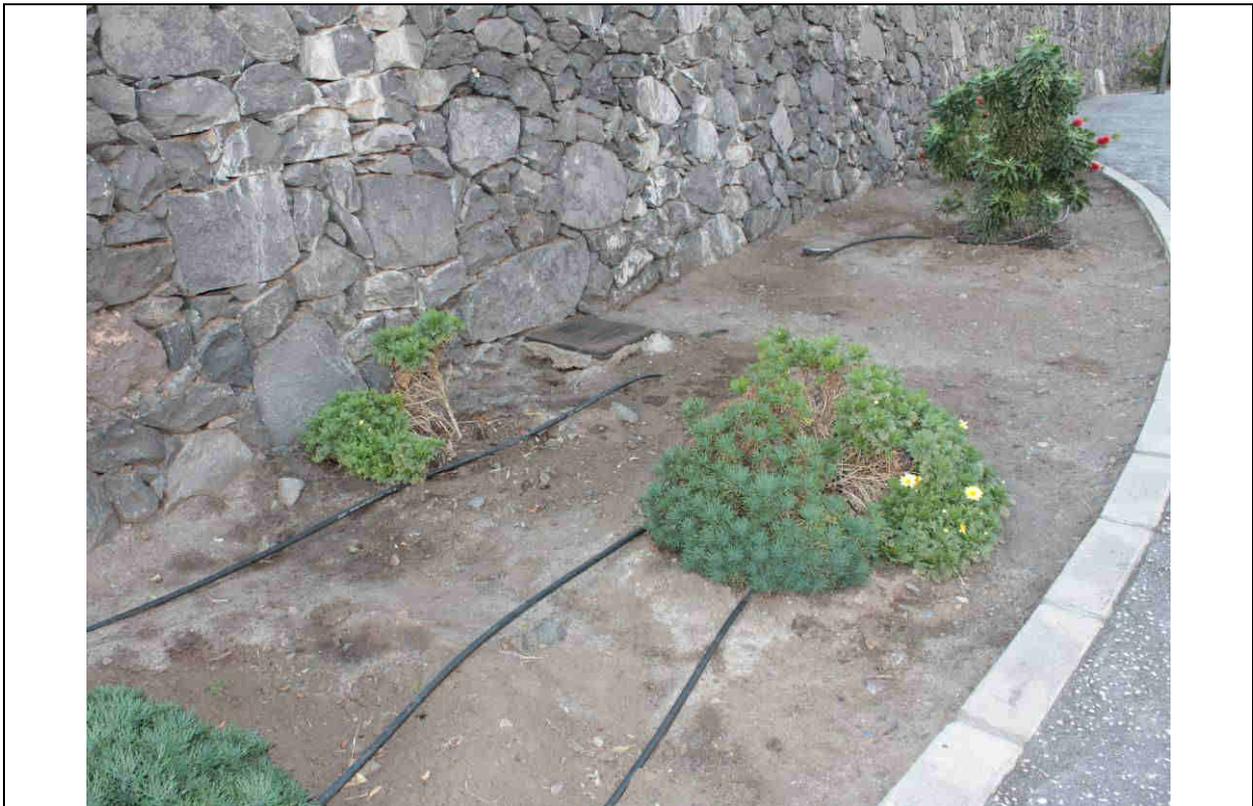
- Las jardineras no tienen desagües y ya se detectan importantes procesos de pérdida de suelo (nivel y sustrato inadecuado). Además se observa un mantenimiento muy mejorable de las plantas, cuya elección tampoco se entiende bajo unos mínimos criterios estéticos y ornamentales, por no entrar en cuestiones ambientales y ecológicas (especies de zonas de medianías en zona baja, plantas autóctonas con plantas potencialmente invasoras, plantas que pueden provocar hibridación con especies endémicas).

IMAGEN 3: En las jardineras hay evidencias de pérdida de suelo y de un mantenimiento poco adecuado, además de que la elección de las especies podría haber sido muy mejorable.

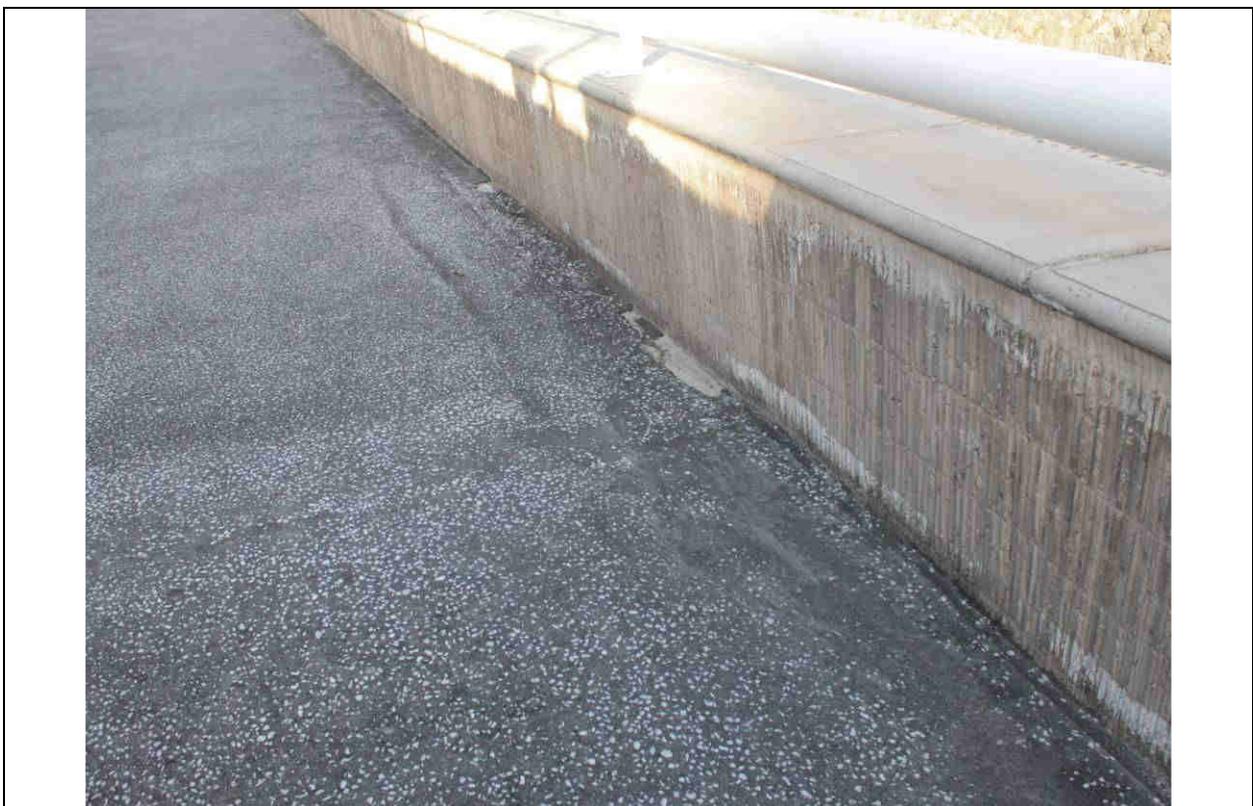
- Se empiezan a evidenciar daños en el suelo de la instalación lo que indica una muy baja calidad del material usado (asfalto).
- El acabado de los elementos de hormigón es muy deficiente, lo que hace que la obra pierda calidad estética.

IMAGEN 4: Se empiezan a evidenciar daños en el suelo de la instalación lo que indica una muy baja calidad del material usado (asfalto). Además, el acabado de los elementos de hormigón es muy deficiente, lo que hace que la obra pierda calidad estética.

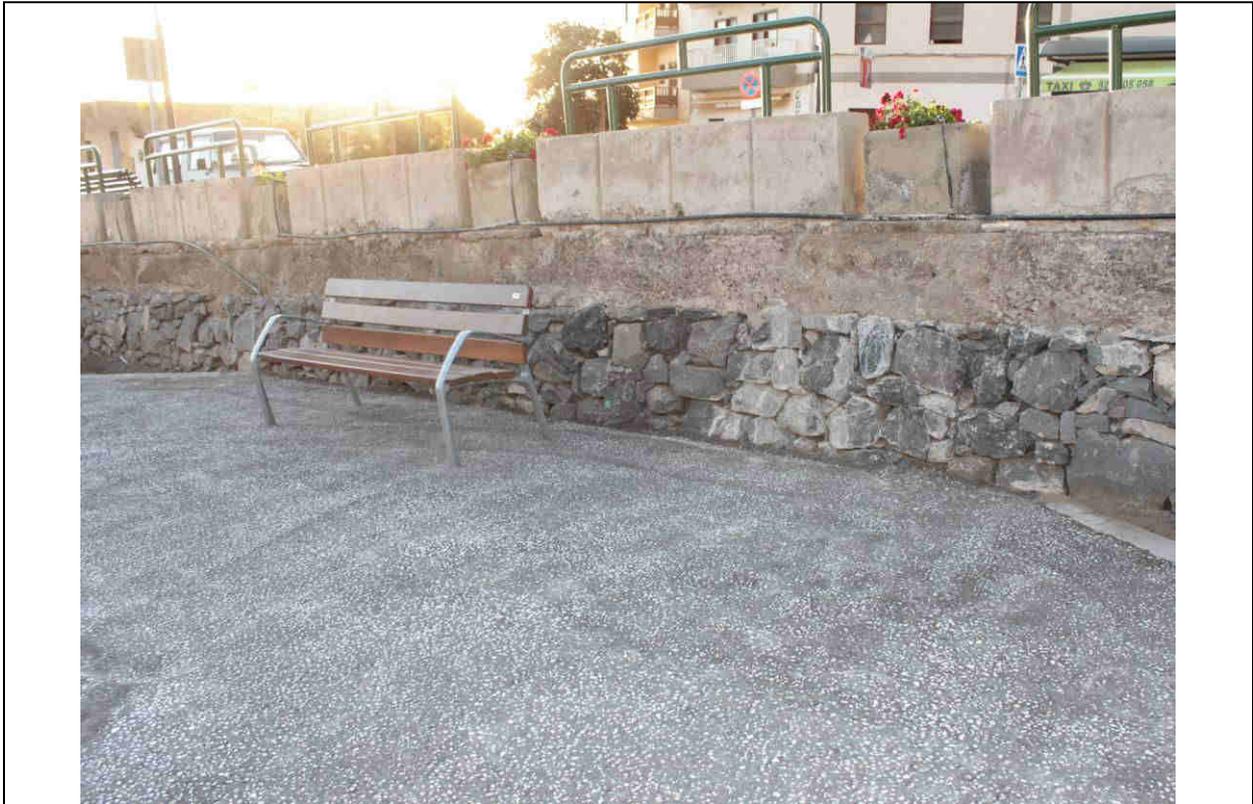
- En esta zona solo hay dos papeleras para todo el tramo, y además las dos están situadas a la altura de las escaleras (frente a la Casa Cultural).
- Es evidente que el mobiliario de descanso es bastante exiguo y su ubicación desacertada.

IMAGEN 5: El mobiliario de descanso es bastante escaso y su ubicación desafortunada.

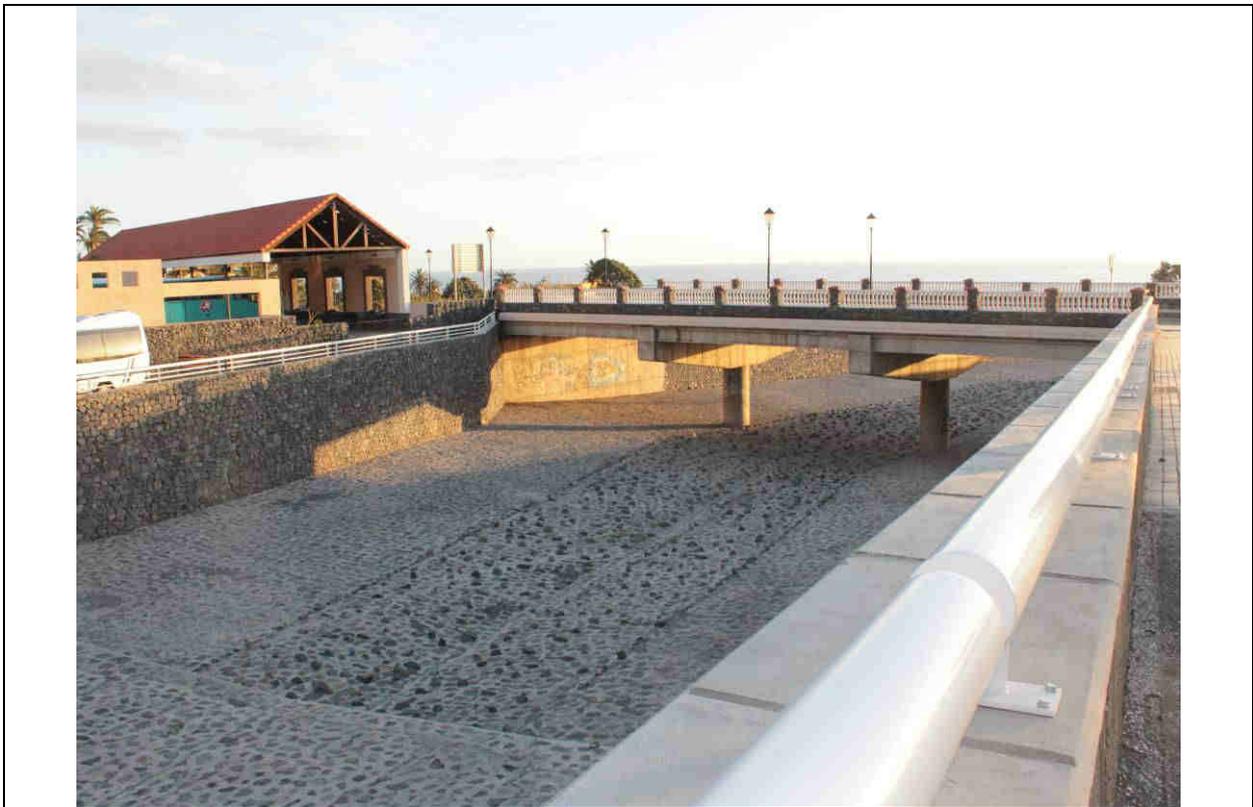
- Es evidente y no sólo en esta zona sino en toda la infraestructura que faltan escaleras de socorro para entrar al barranco en caso de accidentes u otros sucesos.

IMAGEN 6: La deficiencia más grave en cuanto a seguridad es la ausencia de escaleras o cualquier otro elemento que permita el acceso al cauce en caso de caídas o accidentes.

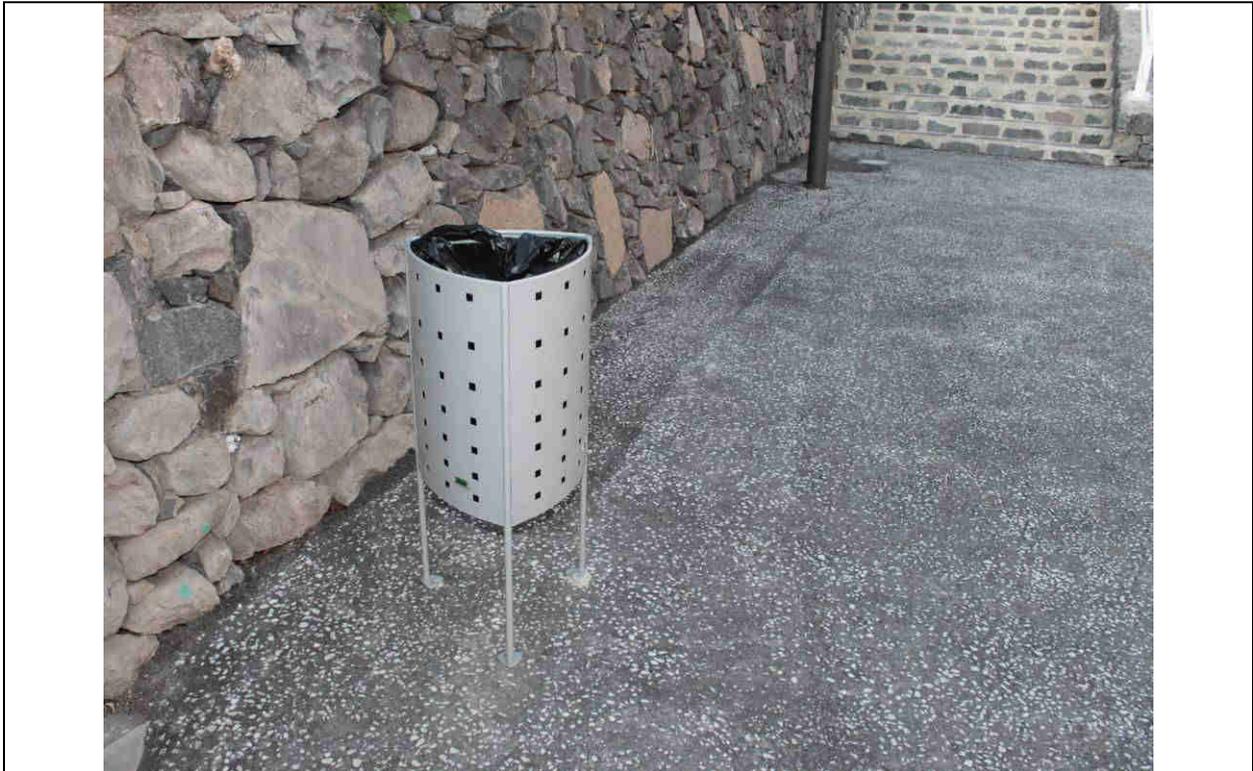
- En general, toda la infraestructura muestra un escaso número de papeleras (en torno a cuatro). Destaca negativamente que no exista ningún elemento que promueva la separación de residuos: se ha perdido una oportunidad de tener un espacio que fomente la disminución en la generación de residuos y una separación correcta de los mismos. Las primeras papeleras se encuentran en la zona cercana a los huertos.

IMAGEN 7: El número de papeleras es escaso y muy deficiente. Además, en toda la instalación no hay papeleras que fomenten la separación de residuos.

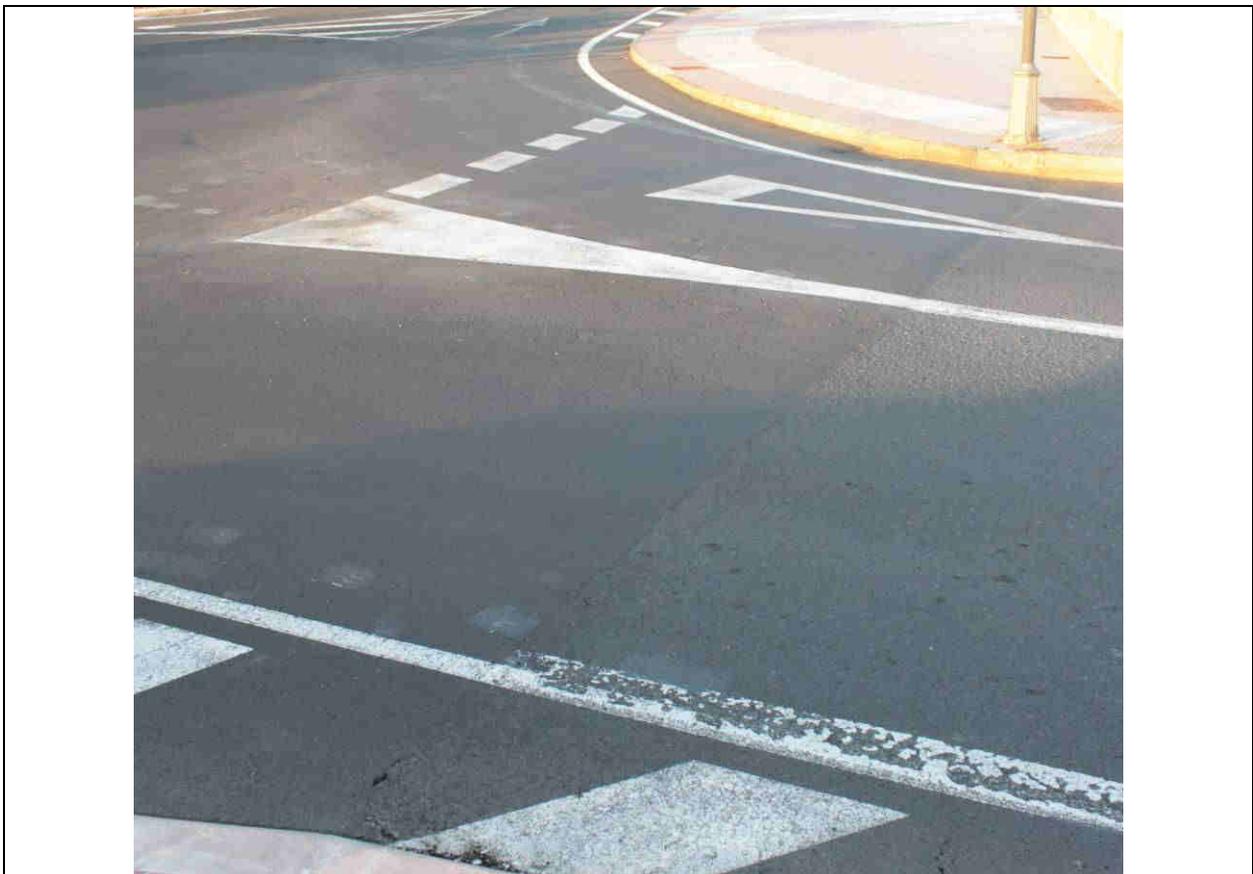
- Es patente que falta un paso de peatones cerca de la rotonda para entrar al parque y que conecte para los peatones y viandantes las dos partes de los equipamientos.

IMAGEN 8: No existe paso de peatones que conecte las dos partes de la infraestructura para viandantes. Tampoco se ha trabajado la accesibilidad para personas con movilidad reducida.

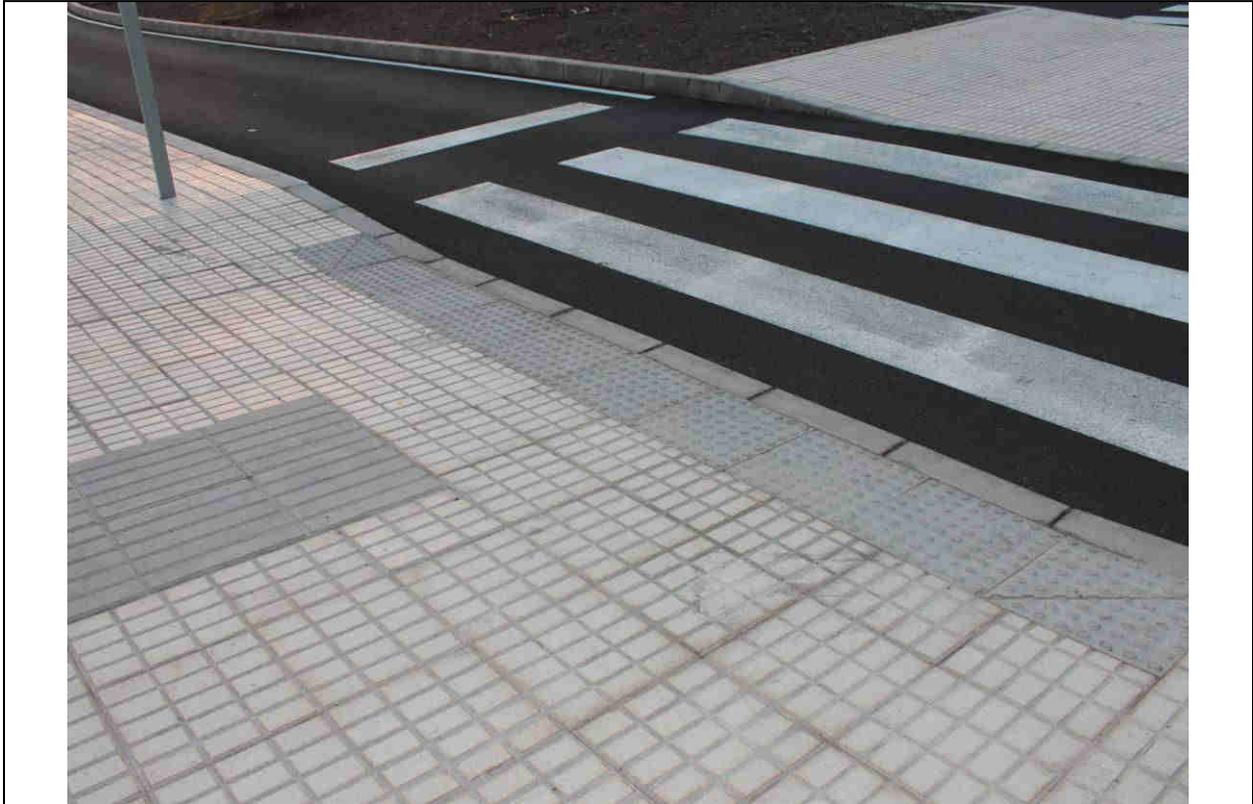
- En los elementos señaladores de accesibilidad para personas invidentes (losetas de suelo táctil) falta conexión entre los elementos de las franjas, y directamente no existe en la mediana que separa las dos vías en el centro de la calzada.

IMAGEN 9: En el suelo táctil para personas invidentes falta conexión entre los elementos de las franjas, y no existe en la mediana que separa las dos vías en el centro de la calzada.

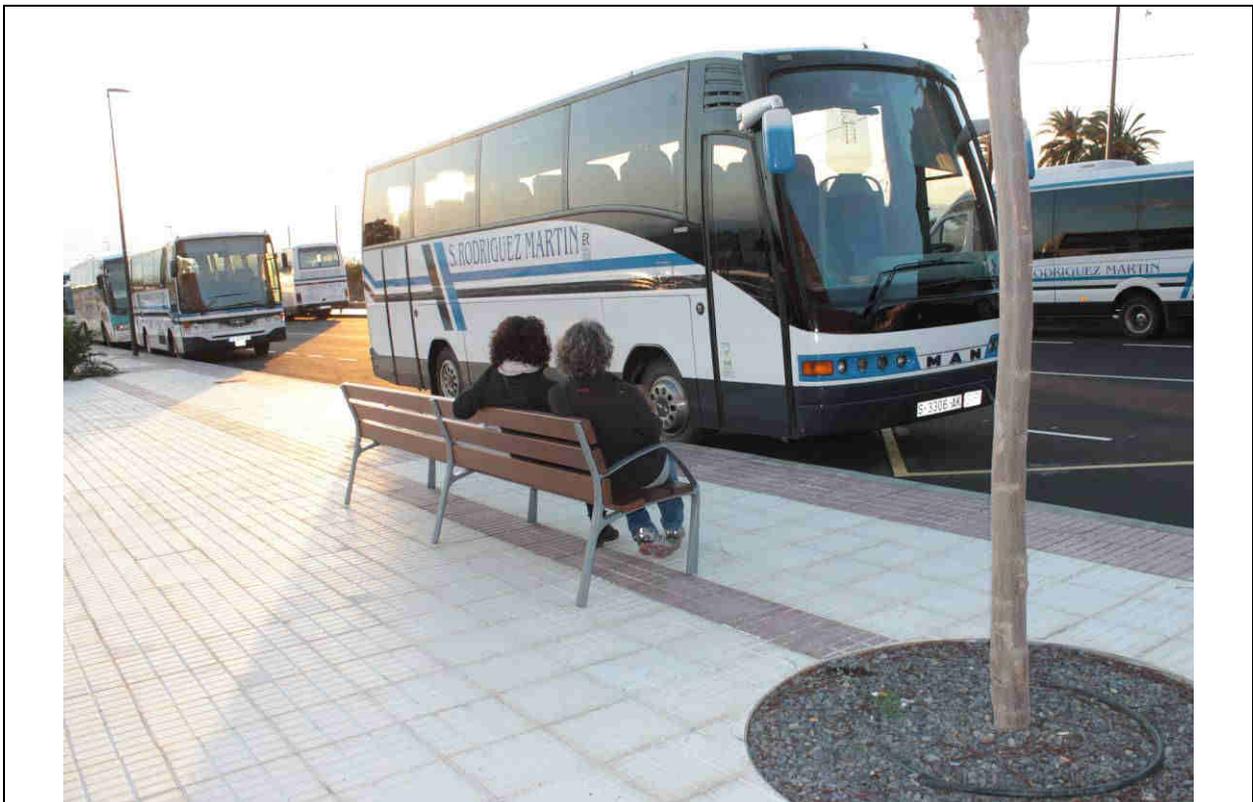
- El uso de los aparcamientos por parte de guaguas y camiones impacta enormemente en la calidad de la instalación, restando la ya exigua calidad paisajística que poseen las infraestructuras.

IMAGEN 10: El aparcamiento masivo de guaguas y camiones, tanto de empresas privadas como públicas, resta la calidad paisajística de la instalación y los equipamientos.

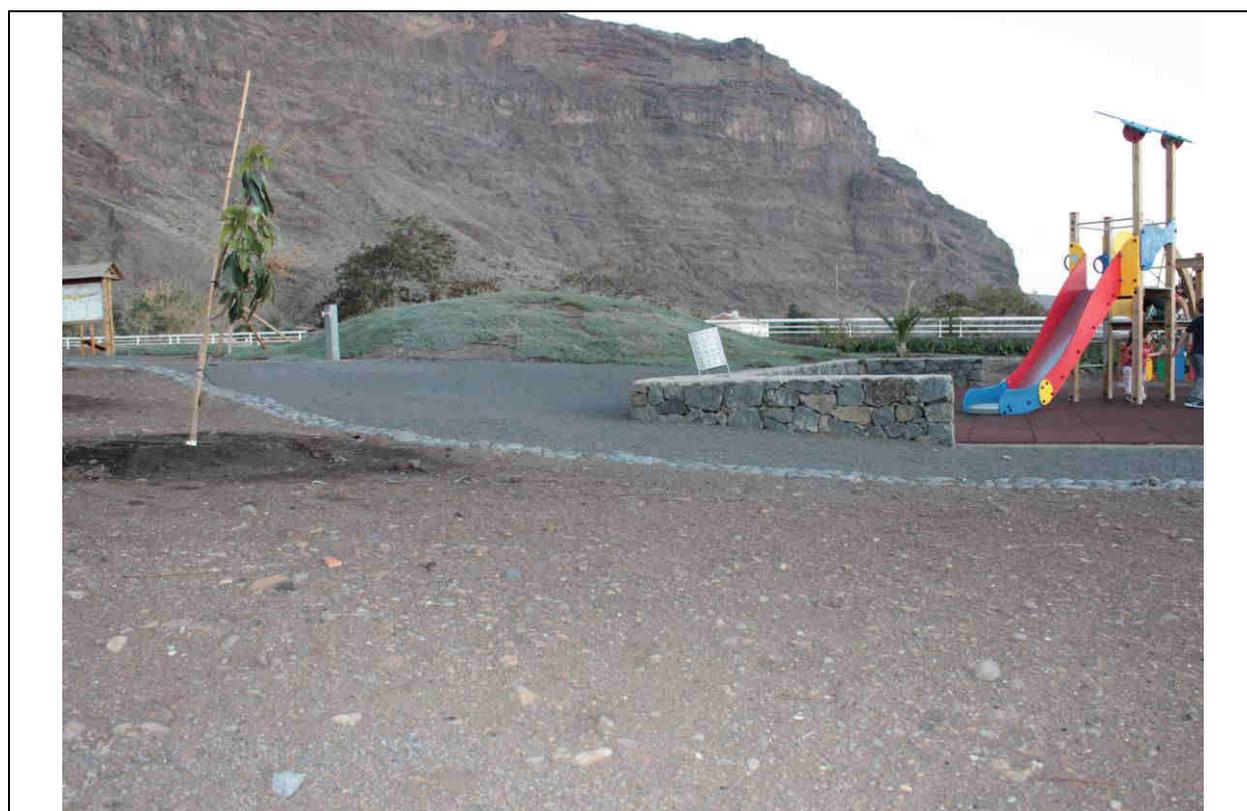
- Los muros que separan la acera de la zona de los parques no tienen barandas y esto puede provocar caídas y accidentes.
- Existen muros de piedras dentro de las zonas juegos de los parques infantiles, lo que en principio no parece nada acertado (¿legal?). Las barreras de los parques infantiles están flojas y se mueven con suma facilidad.

IMAGEN 11: La presencia de muros de piedras en los parques infantiles es un elemento de inseguridad y peligrosidad.

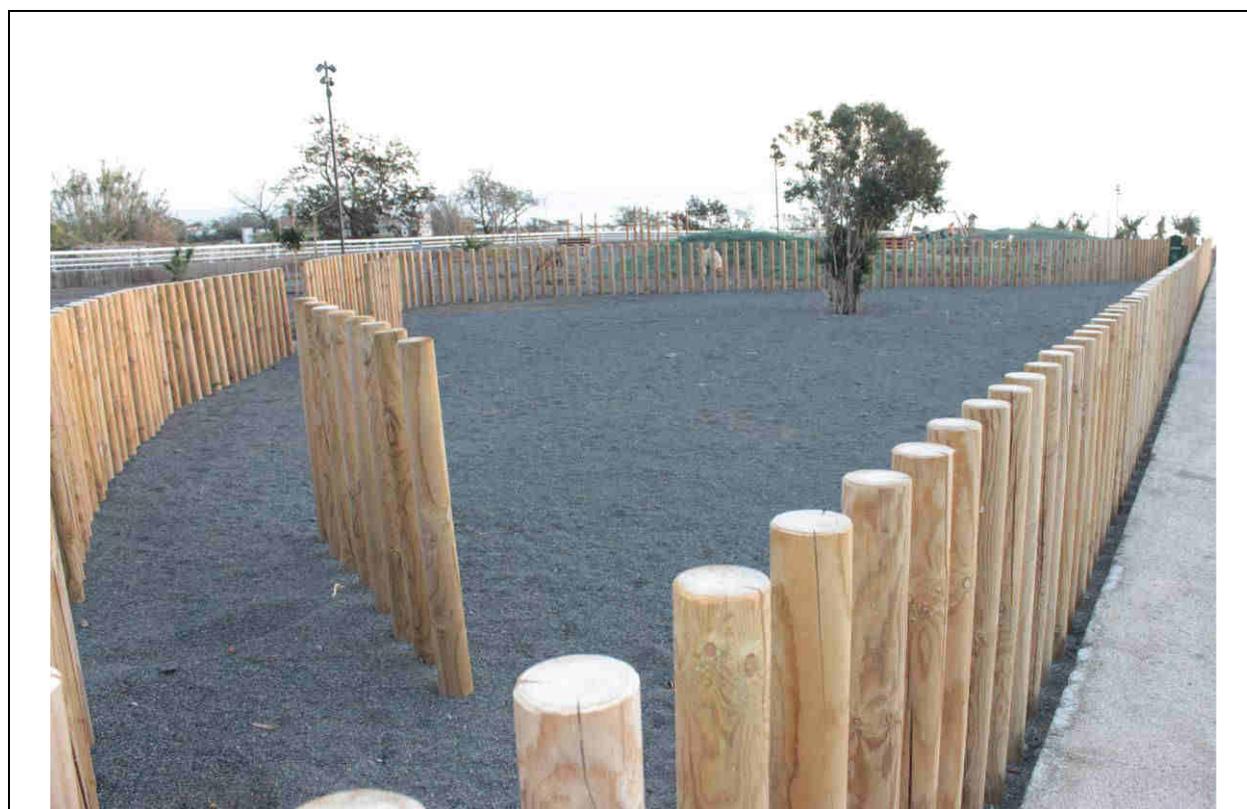
- El parque de mascotas (perros) es absolutamente inadecuado: elementos de cierre inútiles ya que no se consigue el cerramiento; el sustrato resulta molesto para los perros (daña las almohadillas de las patas); ausencia de aparatos y juegos para las mascotas.

IMAGEN 12: El parque de mascotas no tiene el sustrato adecuado; no tiene elementos de cierre ni ningún tipo de aparatos y juegos.

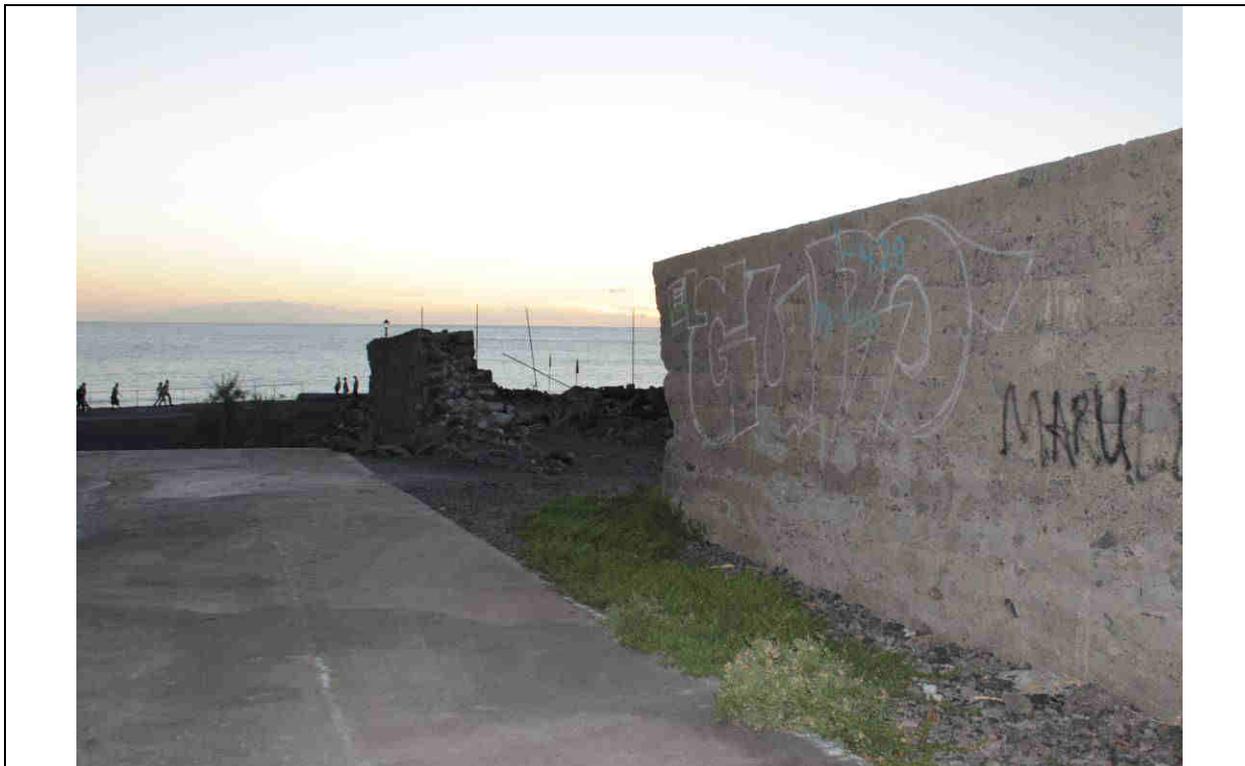
- El baluarte, que es una propiedad privada, está roto, y muestra evidentes signos de deterioro. Además, en la acera existen huellas de vehículos que van desde la calzada de la instalación y la pista de Río de Oro aprovechando esta rotura en el muro.

IMAGEN 13: El baluarte, que no se puede obviar que es un elemento privado y con cierto interés patrimonial (por edad, significancia y por presencia de lameros), se ha roto y está siendo dañado por pintadas (algunas de provenientes de la misma ejecución de las obras). Se está realizando tránsito de vehículos entre la avenida marítima y la vía interior del barranco.

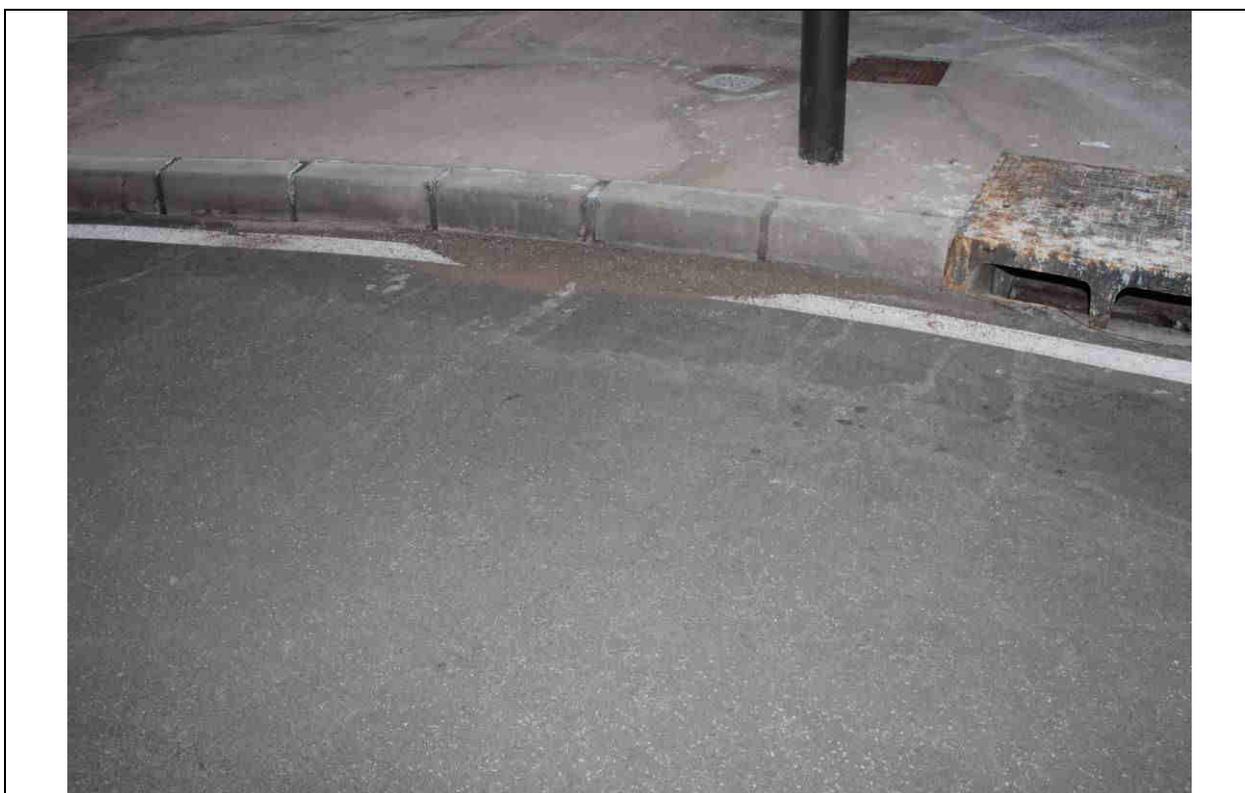
- Los marcadores de caminos hechos con callaos están muy deteriorados y están perdiendo su función paulatinamente.
- No hay aliviadero suficiente para la salida de aguas pluviales (charcos) y la que existe está mal colocada.

IMAGEN 14: El aliviadero para aguas pluviales, no sólo parece insuficiente, sino que está mal colocado como indica la acumulación de tierra originada por las últimas lluvias de febrero.
